## MONITOREO DE *DIDYMOSPHENIA GEMINATA* INFORME: APERTURA DE TEMPORADA

MUESTREO MARZO 2015

CUENCAS RIOS: CARRENLEUFU Y RIO PICO

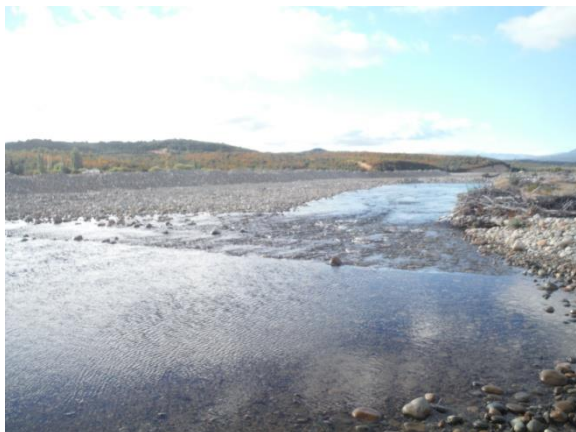
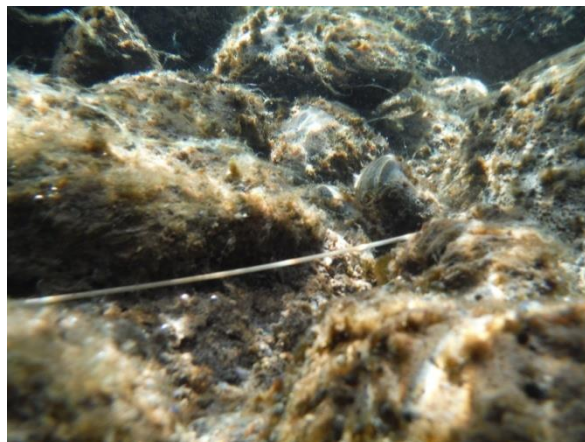
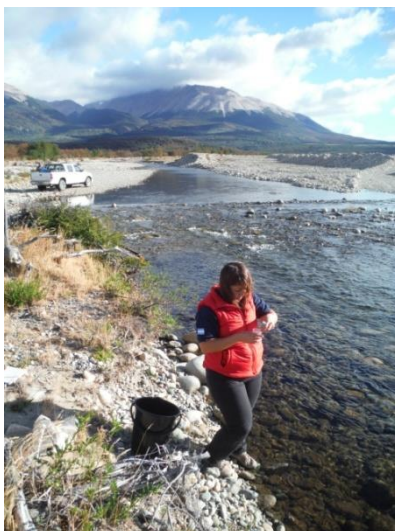
FOTO N°1 RÍO PAMPA

| Punto Muestreado | Posicion | Resultado |
|---|---|---|
| 05-03-15-Rio Pampa-Aldea | S44 11.553 W71 40.201 | Detectada |

Como se puede apreciar, los análisis microscópicos de este muestreo solo detectaron la presencia de *Didymosphenya geminata* en el Rio corcovado, específicamente en cercanías del puente del pueblo, y en el Rio Pampa, Aldea Viglione

- S 44° 11.553' W 71° 40.201'
- Temperatura del Agua 12°C
- Ph 6.9

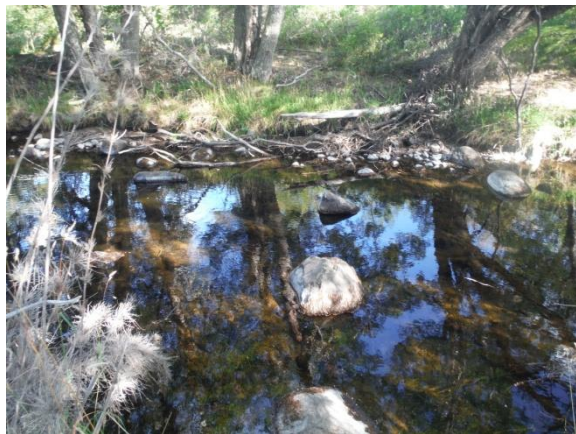
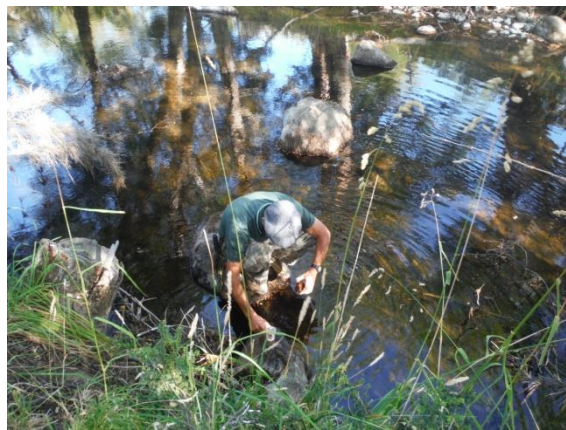
FOTO N°1 Arroyo Negro

| Punto Muestreado | Posicion | Resultado |
|---|---|---|
| 05-03-15-Arr Negro-Ruta 19 Rio Pico | S44 19.852 W71 34.742 | No Detectada |

- S 44° 10.852'      W 71° 34.752'
- Temperatura del Agua 11°C
- Ph 7.2

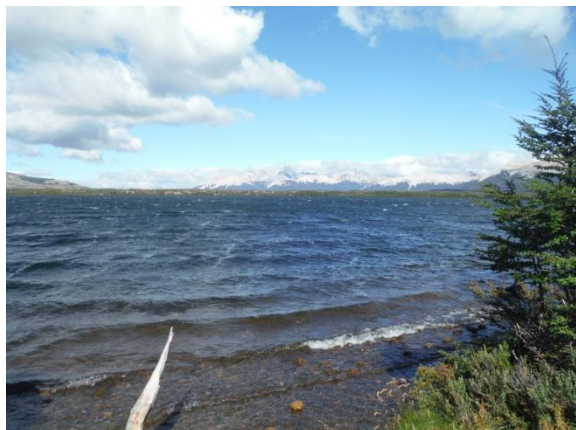
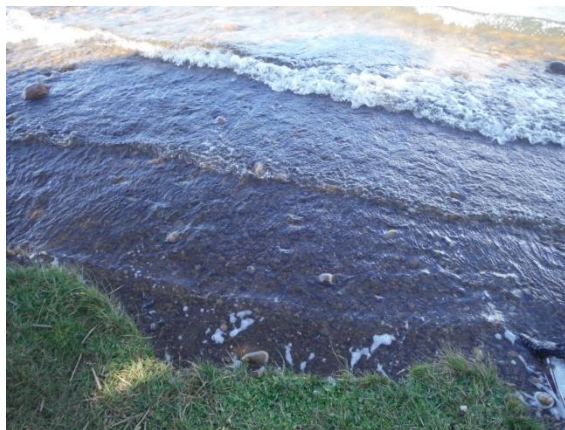
FOTO N°3 Lago Los niños

| Punto Muestreado | Posicion | Resultado |
|---|---|---|
| 05-03-15-Lago Los Niños-Rio Pico | S44 00.317 W71 28.468 | No Detectada |

- S 44° 00.317'      W 71° 28.468'
- Temperatura del Agua 14°C
- Ph 7.2

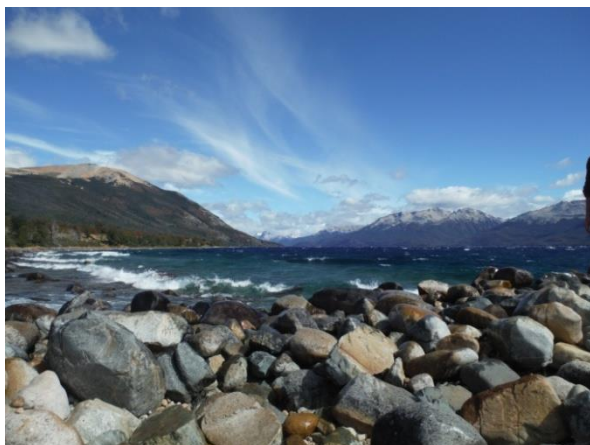
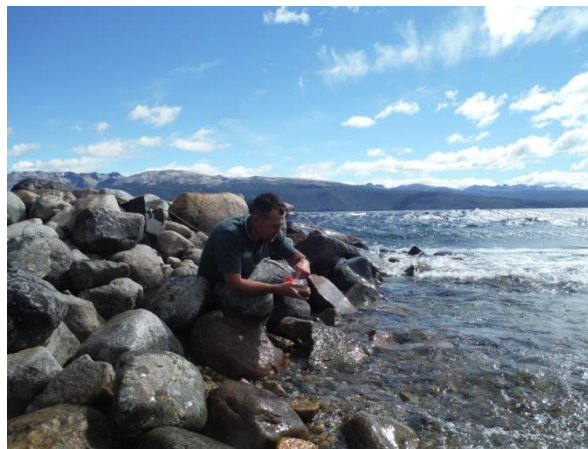
FOTO N°5 Lago Vinter

| Punto Muestreado | Posicion | Resultado |
|---|---|---|
| 05-05-15-Lgo Vinter Embarcadero Nikita | S43 57.868 W71 32.583 | No Detectada |

- S 43° 57.868' W 71° 32.583'
- Temperatura del Agua 12°C
- Ph 7.2

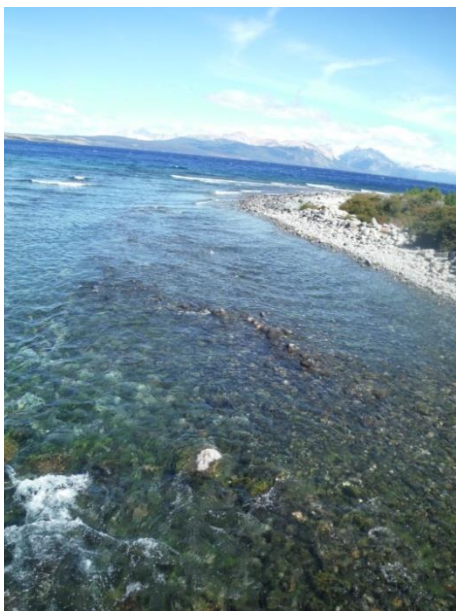
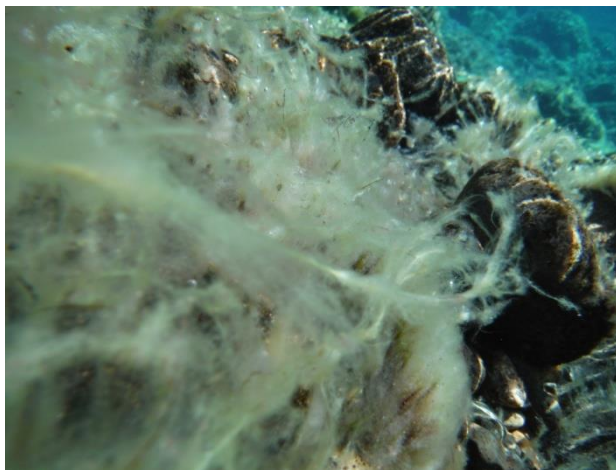
FOTO N°7 Río Corcovado- Lago Vinter

| Punto Muestreado | Posicion | Resultado |
|---|---|---|
| 05-03-15-Rio Corcovado Emboc L Vinter | S43 53.868 W71 25.414 | No Detectada |

- S 43° 53.868' W 71° 25.414'
- Temperatura del Agua 13°C
- Ph 7.2

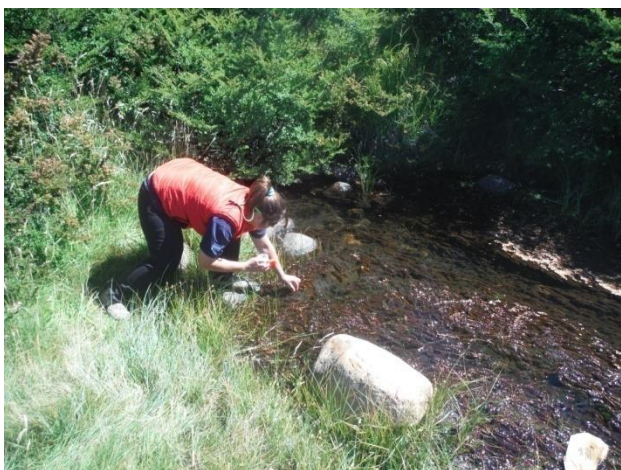
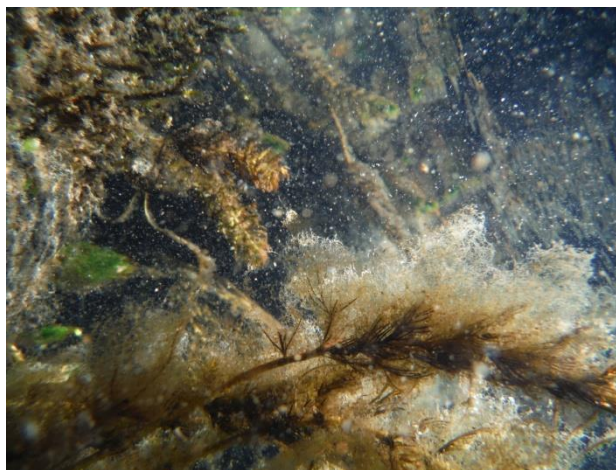
FOTO N°9 ARROYO ENGAÑO

| Punto Muestreado | Posicion | Resultado |
|---|---|---|
| 05-03-15-Arr Engaño -Lago Engaño | S43 52.046 W71 31.349 | No Detectada |

- S43° 52.046' W71° 31.349'
- Temperatura del Agua 9°C
- Ph 7.2

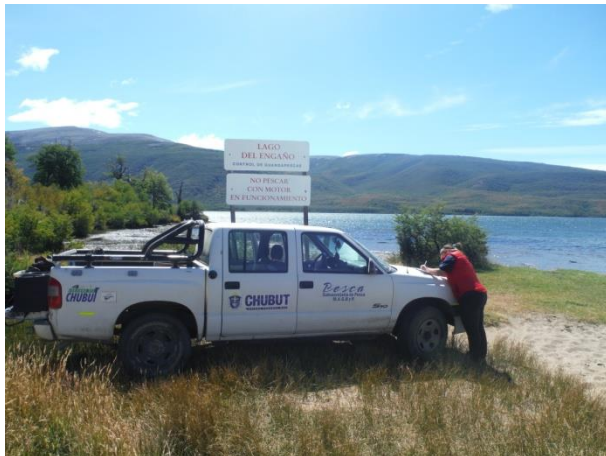
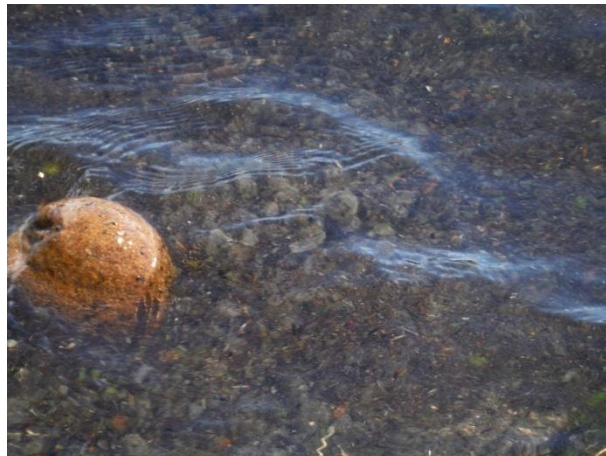
FOTO N°11 Lago Engaño

| Punto Muestreado | Posicion | Resultado |
|---|---|---|
| 05-05-15-Lago Engaño | S43 52.049 W71 31.296 | No Detectada |

- S 43° 52.049' W 71° 31.296'

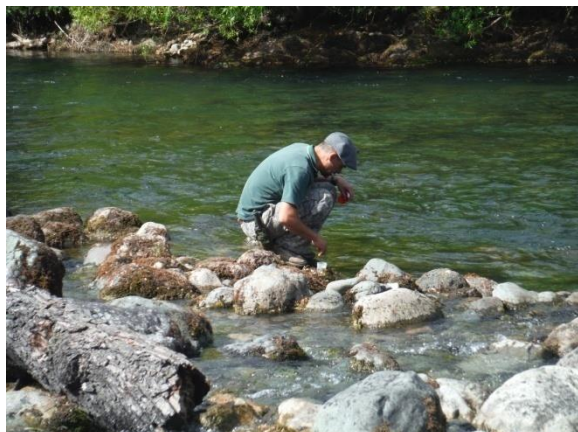
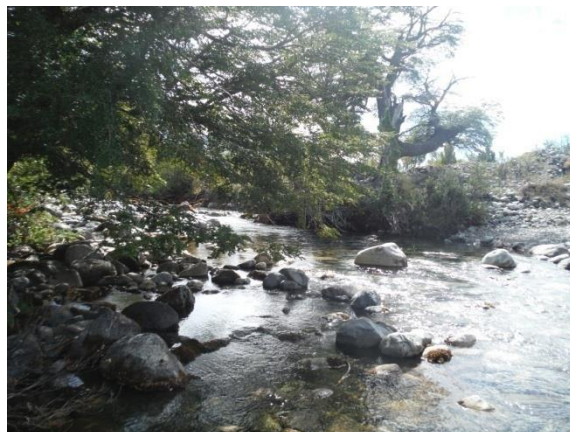
FOTO N°13 Río Corocvado

| Punto Muestreado | Posicion | Resultado |
|---|---|---|
| 05-03-15-Rio Corcovado Confl Arr Poncho Moro | S43 40.895 W71 24.875 | No Detectada |

- S 43° 40.988' W 71° 24.875'
- Temperatura Agua 16°C
- Ph 7.3

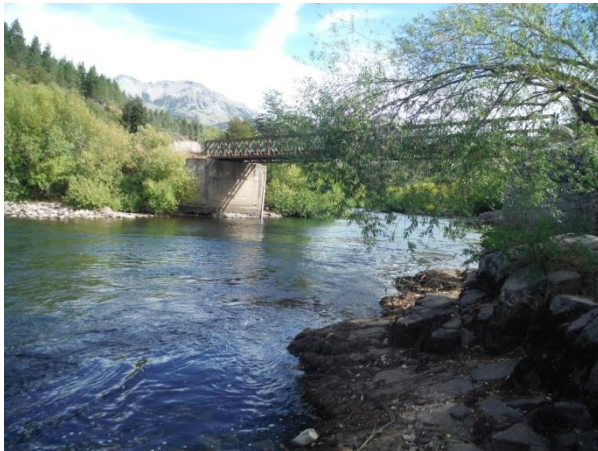
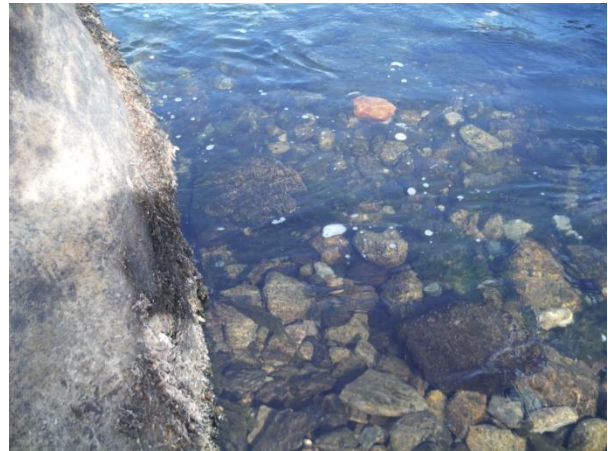
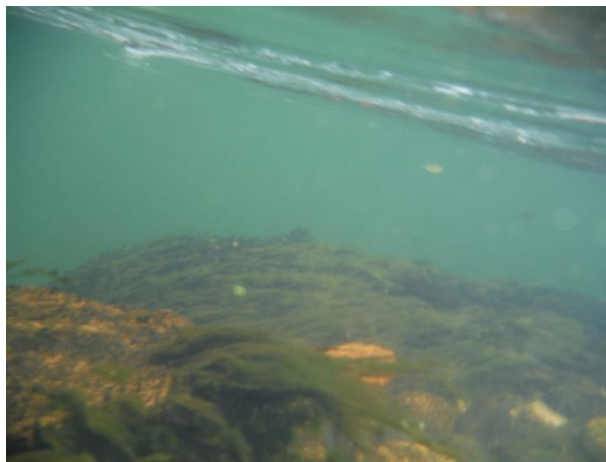
FOTO N °15 Río Corcovado

| Punto Muestreado | Posicion | Resultado |
|---|---|---|
| 05-03-15-Rio Corcovado Puente Pueblo | S43 33.278 W71 28.799 | Detectada |

- S 43° 33.278' W 71° 28.799'

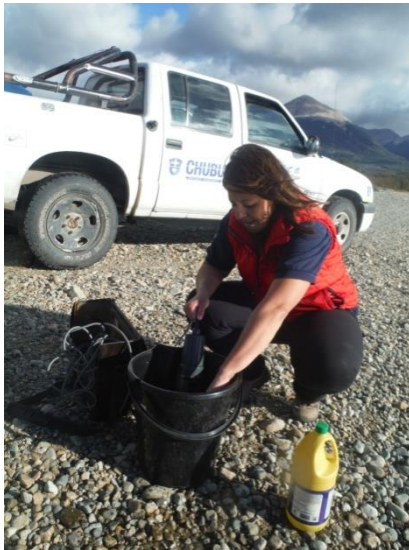
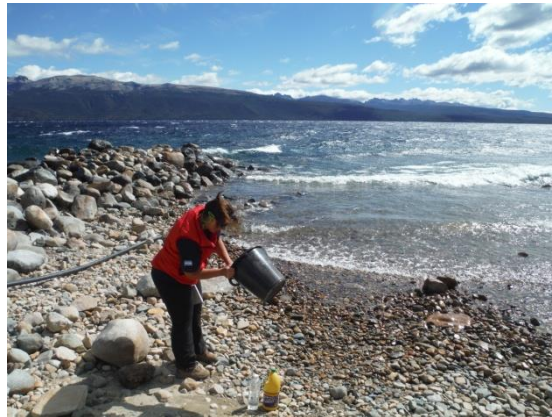
**FOTO N° 18**

Cada vez que se realizan los muestreos antes de introducir los equipos en el cuerpo de agua y al salir del se realiza la desinfección de los mismos correspondiente al protocolo de desinfección establecidos por el MAYCDS.

- Sal
- Lavandina
- 2 Baldes de 20lts.
- Recipiente Plástico
- Cepillo
